## Hinweise des Sanierungsmanagements

### Elmschenhagen-Süd

Landeshauptstadt Kiel  
Umweltschutzamt  
Holstenstraße 108  
24103 Kiel

**Arbeitsgemeinschaft ZEBAU | Averdung | Harten** bestehend aus:

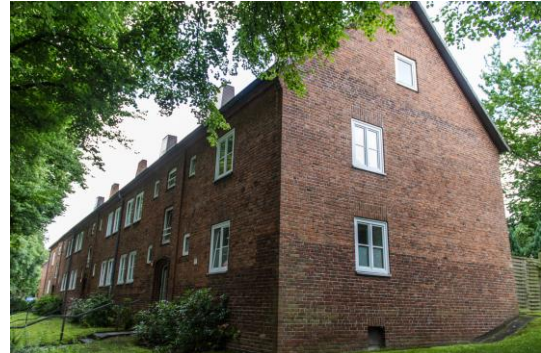
Abbildung 8: Dachüberstand,  
Quelle: Jasper Harten

Die Dächer sind an den Trauf- und Giebelseiten ohne Dachüberstand geplant und errichtet worden. An den Giebelseiten wurden die Dachpfannen ursprünglich auf dem Mauerwerk in Mörtel eingebettet. Da insbesondere an den Giebelwänden der Mehrfamilienhäuser vermehrt Feuchteschäden aufgetreten waren, wurden die Dachüberstände im Nachhinein häufig verlängert.

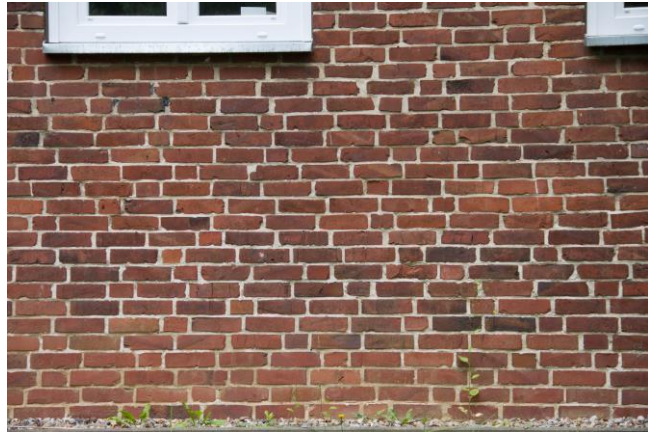
Abbildung 11: Backsteinwand, Quelle: Jasper Harten

Die roten Backsteinfassaden sind in hohem Maße prägend für das Ortsbild in Elmschenhagen-Süd. Die Gestaltung erscheint zunächst eher schlicht. Die Fassade „lebt“ durch das Farbspiel der unterschiedlich gebrannten Steine, die verschiedenen Ausformungen der Haustürumrahmungen und die hochkant gemauerten (sog. „Grenadierschicht“) Fensterstürze.

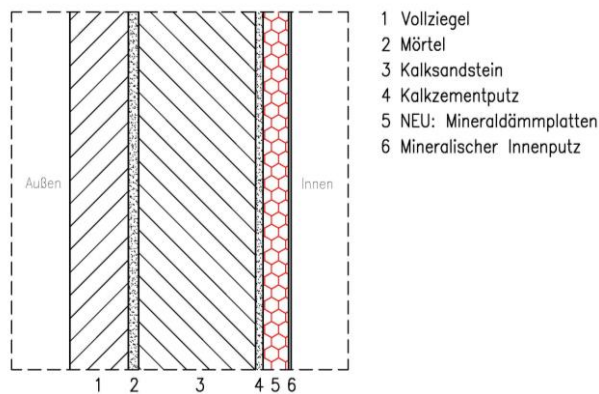
Abbildung 12: Schnittzeichnung Außenwand, Quelle: Jasper Harten

Es besteht aber die Möglichkeit einer Wärmedämmung auf den Innenseiten der Außenwände. Für die Ausführung haben sich sog. kapillaraktive und diffusionsoffene Dämmstoffe, z.B. Holzfaser-, Calciumsilikat- oder Perliteplatten, bewährt. Diese Materialien regulieren die Luftfeuchtigkeit und sorgen durch die warmen Wandoberflächen für mehr Behaglichkeit in den Räumen. Die Dämmstoffplatten werden direkt auf den Innenoberflächen der Außenwände mit einem Klebemörtel befestigt. Der Untergrund muss eben und haftfähig sein, loser Putz u.ä. ist zu entfernen. Die Oberfläche kann mit einem herstellereigenen Putz beschichtet werden. Dabei ist zu beachten, dass die feuchtigkeitsausgleichenden Eigenschaften des Materials nicht eingeschränkt werden. Da durch die Dämmung die Wärmebrückenwirkung im Bereich einbindender Wände und Decken verstärkt wird, muss an diesen Bereichen ggf. eine zusätzliche Flankendämmung eingebaut werden (s. Abb. 12 und 13).

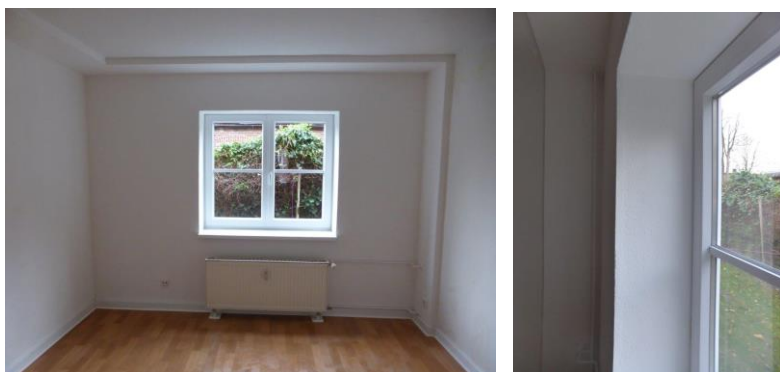
Abbildung 14 und 15: Innendämmung Mehrfamilienhaus, Quelle: Jasper Harten

Bevor die Außenwände von innen gedämmt werden, muss geprüft werden, ob die Fassade ausreichend schlagregendicht ist. Möglicherweise auftretende Undichtigkeiten durch herausgebrochenen Fugenmörtel, schadhafte Ziegelsteine oder offene Anschlussfugen zwischen Fensterrahmen und Mauerwerk müssen behoben werden. Ebenso muss geprüft werden, ob die in der Regel im Mauerwerk vorhandene Sperre gegen aufsteigende Feuchtigkeit noch wirksam ist. Für diese Voruntersuchungen kann eine entsprechend geschulte Person, wie z.B. eine Backsteinberaterin oder ein Backsteinberater zu Rate gezogen werden. Die Innendämmung führt zu einem Wohnflächenverlust. Bei einer Dämmstoffdicke von 5 cm beträgt dieser jedoch lediglich 2 – 3 % (Beispielwohnungen der Mehrfamilienhäuser).

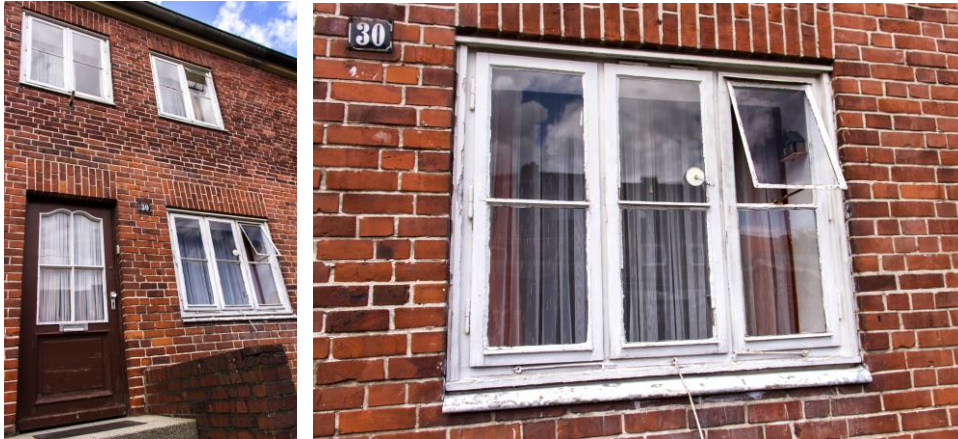
Abbildung 16 und 17: Ursprüngliche Holzfenster im Reihenhaus, Quelle: Jasper Harten

Die ursprünglich eingebauten Sprossenfenster waren einfach verglast – thermisch der „schwächste“ Punkt in der Außenhülle. In dem gesamten Quartier waren diese alten Holzfenster zum Zeitpunkt der Konzepterstellung nur noch in einem Haus erhalten.

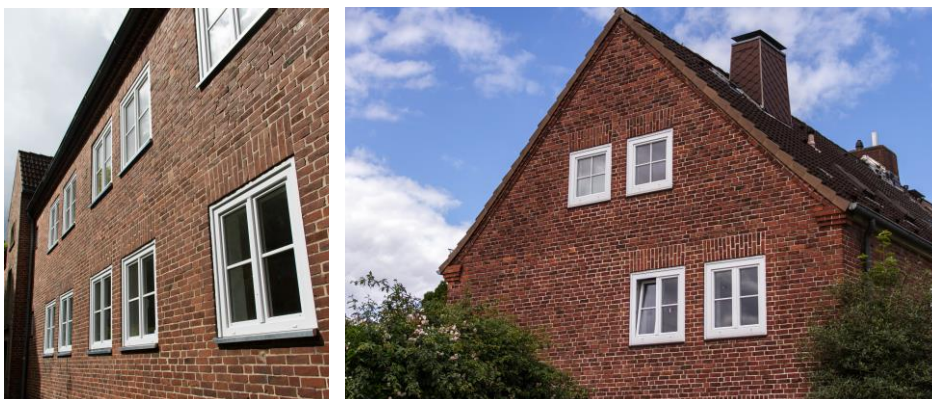
Abbildung 18 und 19: Neue Fenster im Reihenhaus, Quelle: Jasper Harten

Bei einem ohnehin anstehenden Austausch der Fenster sollten die ursprünglichen Fenster als Vorbild dienen: Möglichst schmale, weiße Rahmenprofile mit zwei Fensterflügeln. Dies kann auch mit pflegeleichten Kunststofffenstern realisiert werden.

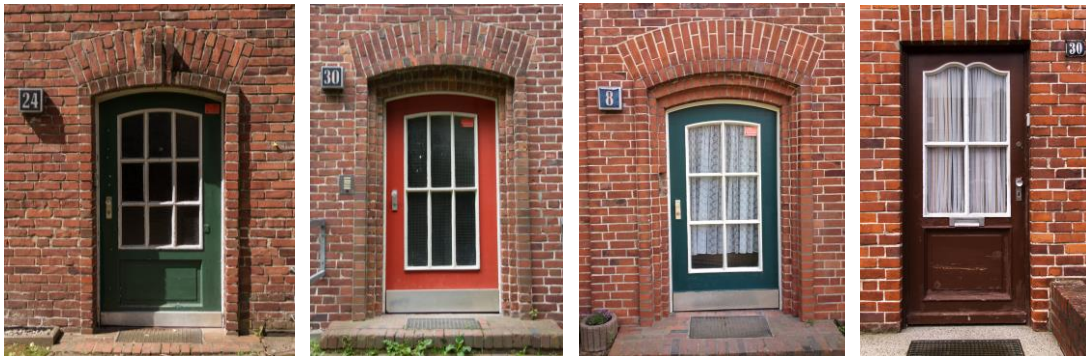
Abbildung 21, 22, 23 und 24: Verschiedene Typen von Haustüren, Quelle: Jasper Harten und ZEBAU GmbH

Bei einem Rundgang durch das Quartier lässt sich schnell feststellen, dass die Haustüren in einer Vielzahl von unterschiedlichen Sprossenteilungen und Farbtönen ausgeführt wurden. Die meisten Haustüren sind noch im Original vorhanden, einige wurden entsprechend dem historischen Vorbild nachgebaut – meist in etwas vereinfachter Gestaltung. Da die Treppenhäuser der Backsteinhäuser in der Regel nicht beheizt werden, sind die Wärmeverluste durch die Haustüren nur gering. Durch fehlende Dichtungen oder verzogene Türen kann es aber zu verstärkter Zugluft im Treppenhaus kommen. Dann ist es ratsam, die Türen nachzuarbeiten und mit Dichtungen auszurüsten. Bei einem Neuanstrich einer Haustür sollten, die bei der jeweiligen Tür vorgefundenen historischen Farbtöne wieder gewählt werden.
